## 液化石油ガス用小型自動切替式調整器の ガス微量漏えい発生の可能性について(注意喚起)

平成 26 年 8 月 27 日、I・T・O 株式会社から当省に対し、液化石油ガス用小型自動切替式調整器の中圧ダイヤフラムに使用するゴム材について、使用後 2～3 年程度で亀裂が生じ、ガス微量漏えいが発生するおそれがあるため、同社製の調整器(型番: AXS-8B 及び TAXS-8B)の製品自主回収を開始する旨の報告がありました。このため、当省から同社に対し、早期回収等を指示しました。

液化石油ガス用小型自動切替式調整器  
(型式:AXS-8B及びTAXS-8B)

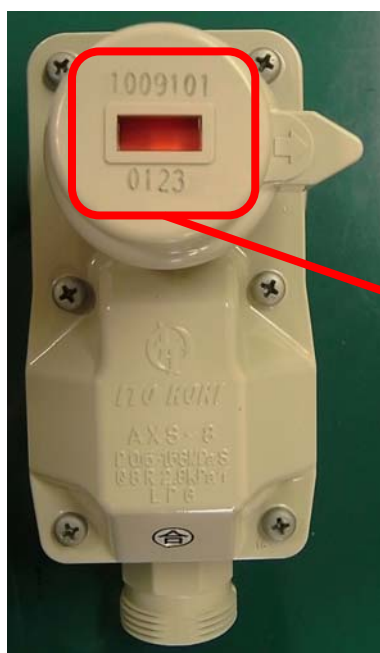
### I、【対象製造番号】1008109～1010109

製造番号は中圧キャップに刻印

上段7ケタが製造番号 :写真の場合は 1009101

下段4ケタがシリアル番号:写真の場合は 0123

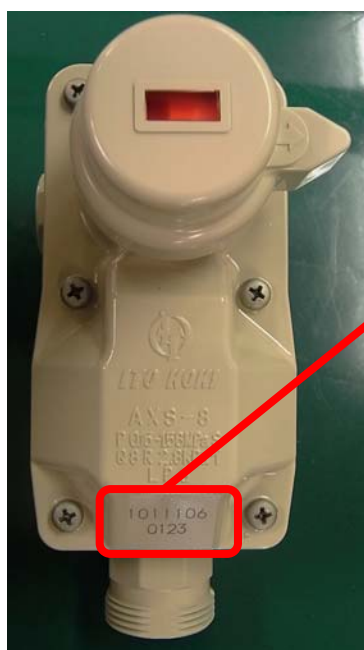
### II、【対象製造番号】1010110～1212105

製造番号はカバーに刻印

上段7ケタが製造番号 :写真の場合は 1011106

下段4ケタがシリアル番号:写真の場合は 0123

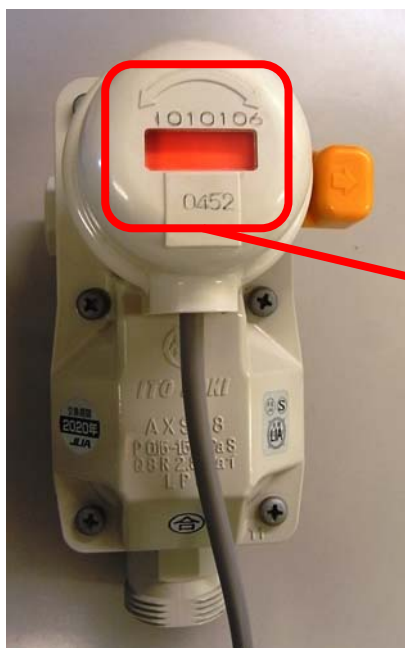
### Ⅲ、【対象製造番号】1009103～1010109

製造番号は中圧キャップに刻印

上段7ケタが製造番号 : 写真の場合は 1010106

下段4ケタがシリアル番号: 写真の場合は 0452

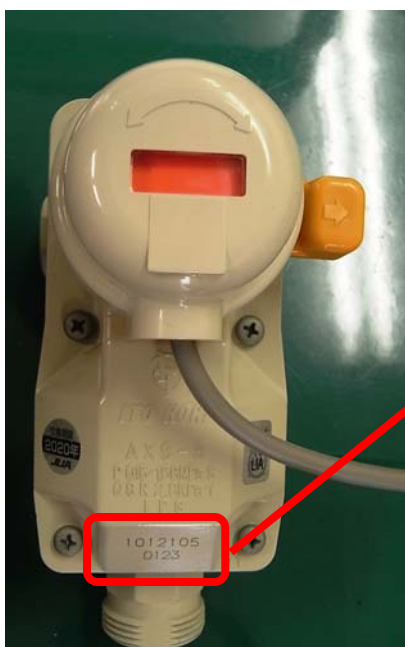
### Ⅳ、【対象製造番号】1010112～1212105

製造番号はカバーに刻印

上段7ケタが製造番号 : 写真の場合は 1012105

下段4ケタがシリアル番号: 写真の場合は 0123
