液化石油ガス用小型自動切替式調整器のガス微少漏えい発生の可能性について（注意喚起）

小型自動切替式調整器の取替のお願い

1. **【取替対象製品】**
小型自動切替式調整器 (型式: AXS-8Bシリーズ及びTAXS-8Bシリーズ)
2. **【取替対象製造番号】**
1008109~1212105
(2010年8月19日から2012年12月10日生産分)

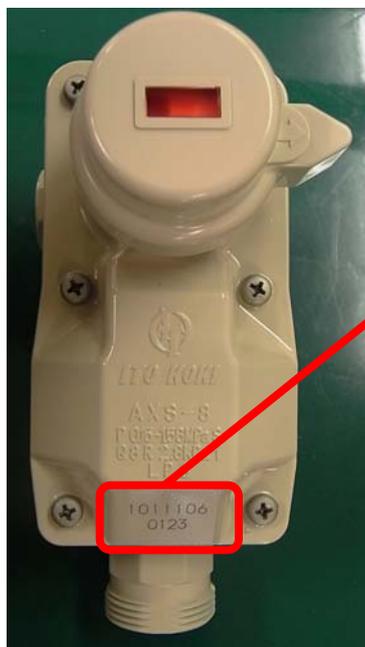
II、【対象製造番号】1010110～1212105

製造番号はカバーに刻印しています。

上段7ケタが製造番号 :写真の場合は 1011106

下段4ケタがシリアル番号:写真の場合は 0123
